# الخصائص المناخية لفصل الشتاء والصيف في مصر وأثارها الجغرافية

رسالة مقدمة لنيل درجة الدكتوراه في الآداب من قسم الجغرافيا

الجزء الثاني

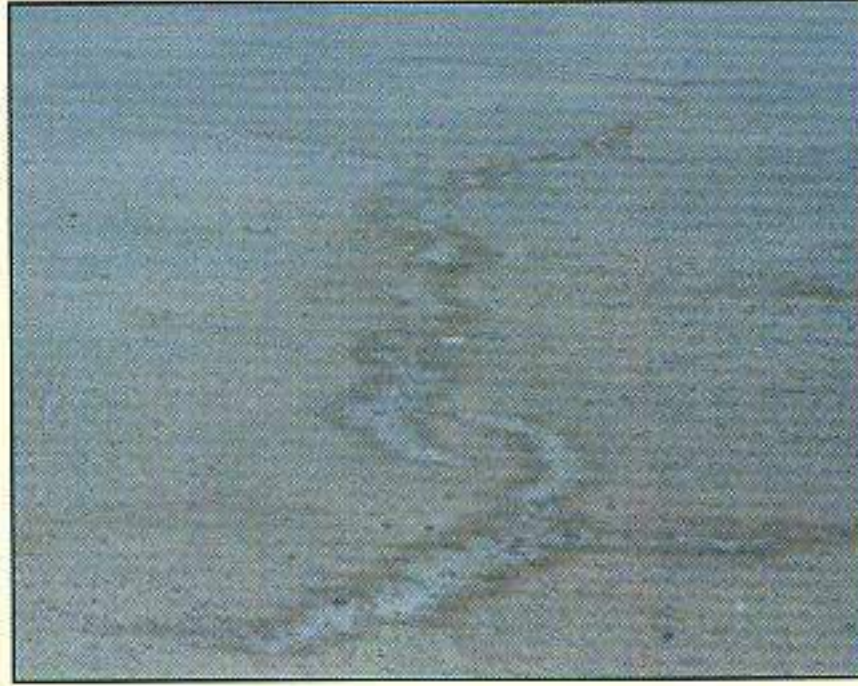
### صورة (١)

توضح أحد الشقوق بالطريق الساحلى بمدينة مرسى علم على منسوب أقل من خمسة أمتار حيث تظهر الأملاح متبلورة فى الشقوق باللون الأبيض. ناظراً ناحية الجنوب

ممثلة فى حدوث هبوط فى سبع مناطق بالطريق فى مسافة لا تزيد عن ١٥٠ متر، وكان متوسط اتساع الشقوق فى إحدى المناطق الهابطة ١.٥ سم ومتوسط عمقها ٢.٥ سم، وعدد الشقوق ١٧٥ شقاً بكثافة ١.٧ شق/ متر ٢ صورة (١، ٢) يتضح أن أكبر هبوط للطريق يصل إلى منسوب - ٥ سم وهو فى الجانب القريب من السبخة والتي تقع إلى الجنوب من الطريق عند مصب وادى العمبجى وأقل هبوط كان فى الجانب الأيسر من الطريق بانخفاض - ٢ سم كذلك تم رصد مظاهر التجوية فى منطقة سفاجا على الطريق الساحلى فى الوصلة ما بين سفاجا البلد ومنطقة الاشغال حيث أن هناك هبوط فى الجانب الشرقى من الطريق لمسافة ٦٠ متراً وعرض ١,٦ متراً وكانت أكثر المناطق الهابطة فى الوسط بمنسوب - ٣ سم، أما إلى الشرق - ١.٥ سم وإلى الغرب - ١.٢ سم كما تم رصد مجموعة من الشقوق بمتوسط عمق ٤ سم ومتوسط عرض ٣.٥ سم وكثافة ٠.٩ شق/ متر ٢. أما عن أطوال المناطق المتأثرة

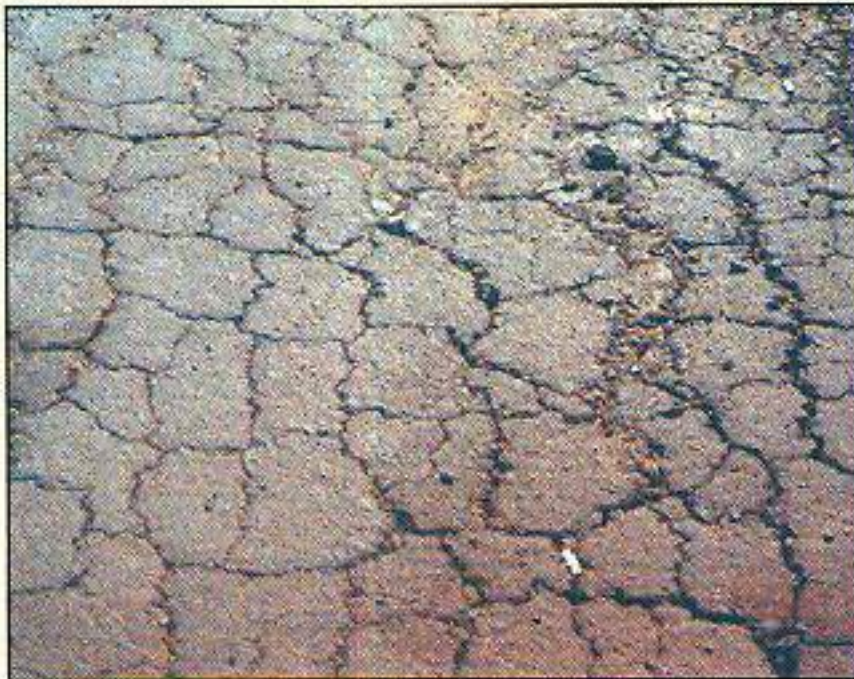
صورة ٢  
توضح إحدى المناطق المتشققة والهابطة بطريق قفط القصير عند التقائه بالطريق الساحلى عند وادى العمبجى ناظراً ناحية الشرق

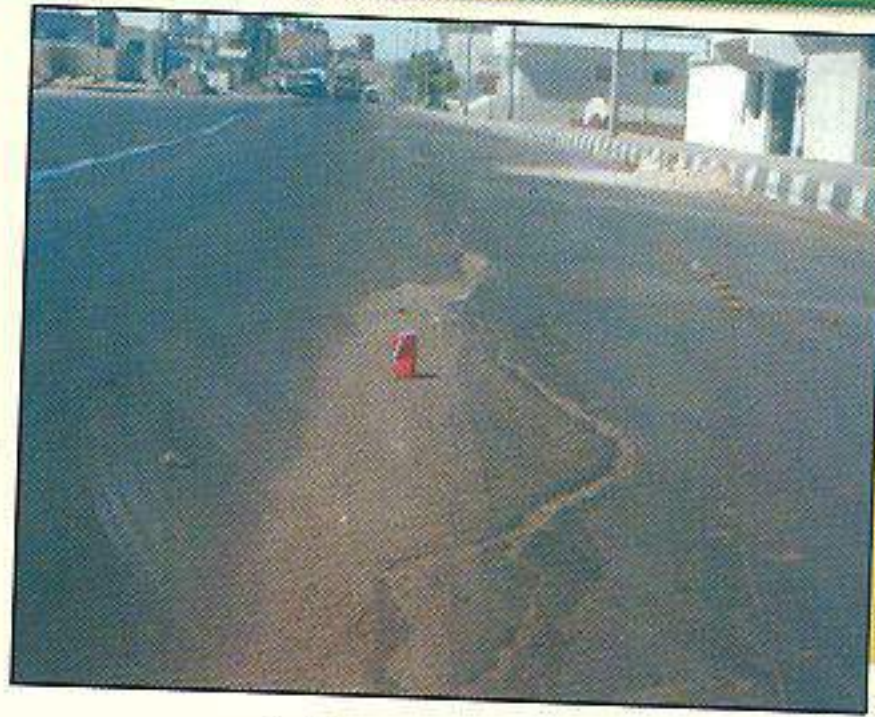
صورة «٢»  
توضح إحدى  
المناطق المتشققة  
والهابطة بطريق  
قنطرة القصير عند  
التقاءه بالطريق  
الساحلي عند  
وادي العسبيحي  
فاظفرا ناحية  
الشرق.

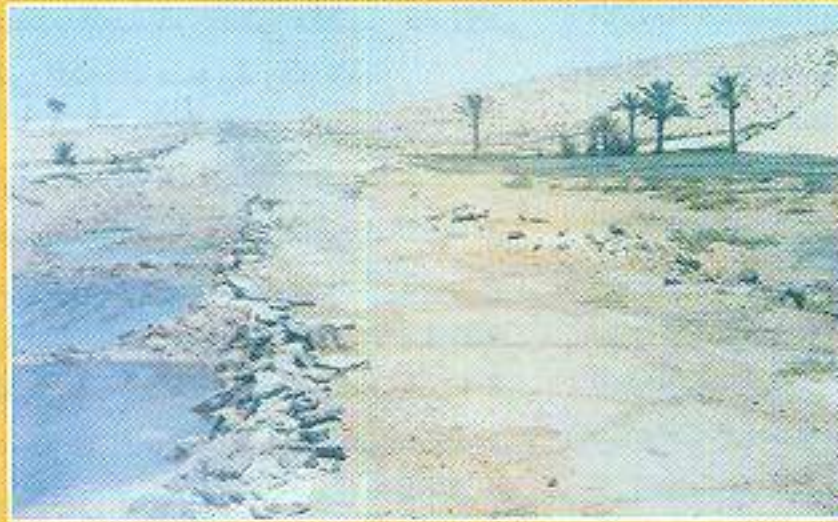
صورة «٥» - تدمير الطريق الرئيسي القديم بفعل التجوية الملحية وظهور التشققات السطحية

وكذلك يتعرض الطريق القديم القنطرة - رفح عند دائرة لخطر التجوية الملحية، حيث يجتاز الطريق سبخات المستبق والروضة ومزار، جنوب بحيرة البردويل، ويرتفع منسوب الطريق عن منسوب سطح البحر بنحو ٧ م «صورة ٦» ويبدو الطريق مدمراً من آثار التجوية الملحية تماماً وبلغت كثافة المضلعات ٦٥/٢١٠٠م ومتوسط أبعاد تلك المضلعات كما يلي: طول ٢.٦٥ م، عرض ٢.١٠ م وعمق ٠.٦ سم واتساع الشق ٠.٣ وعدد الاضلاع ٤.

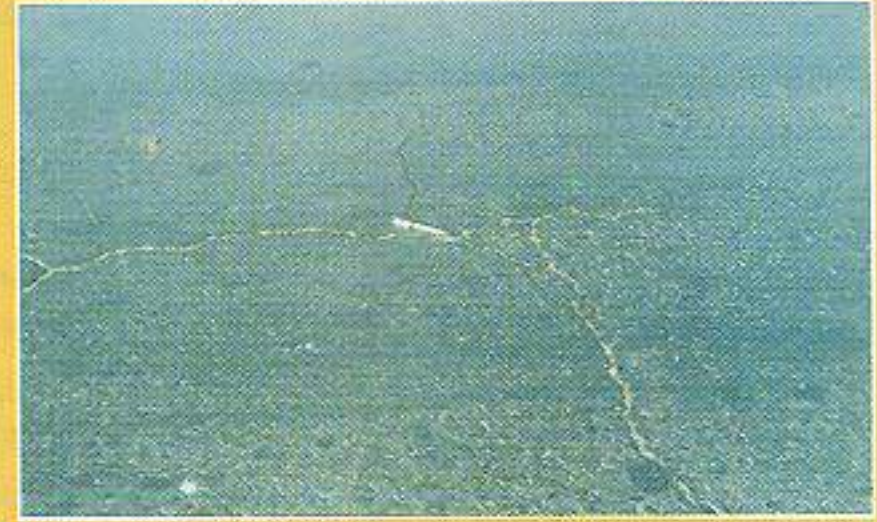
صورة «٤-أ» - التشققات في الطريق الدائري جنوب مدينة العريش

العريش سبخة صغيرة، ويتعرض الطريق عندها للتجوية الملحية، ويرتفع منسوب السبخة إلى ١م فقط فوق مستوى سطح البحر وترجع قلة مظاهر التجوية هنا إلى بناء الطريق على منسوب مرتفع عن سطح السبخة وعلى الرغم من هذا تظهر الشقوق وإن كانت غير كثيفة صورة «٤ أ، ب» وربما تتكرر تلك الشقوق الواضحة في الصورة كل ٢٥م، ولا يتجاوز أطوال تلك الشقوق ٣م ولا يزيد عمقها عن ٢ سم وربما تصل إلى ٤ سم خصوصاً أمام السبخة مباشرة.

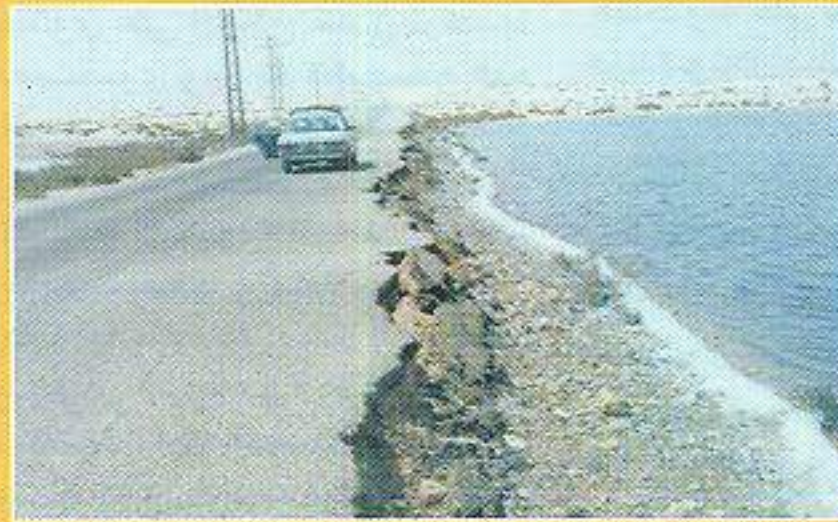
صورة «٦» - انهيار أحد جانبي الطريق بفعل النحت البحري والتجوية الملحية

وفي الطريق الواصل بين الطريق الرئيسي وبوغاز الزانيق مرورا بملاحات سبيكة يتعرض ذلك الطريق في بعض قطاعاته لدرجات خطيرة شديدة بفعل التجوية الملحية، وتقل درجات الخطورة؛ حيث يرتفع منسوب الطريق وحيث وجود الكثبان الرملية. وقد لوحظ كثرة تموجاته في مواضع الخطورة الشديدة وأنهيار الجانب الشرقي للطريق «صورة ٦» كما يتعرض الجانب الغربي كذلك للخطر نفسه ولكن بدرجات أقل، وفي الطريق الواصل بين رمانة

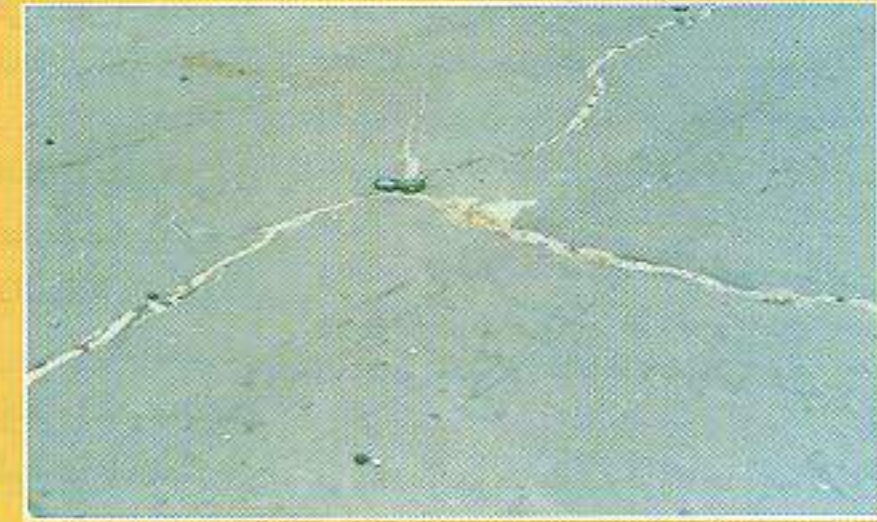
صورة «٤-ب» - التشققات في طريق فرعى من الطريق الرئيسي في رمادة

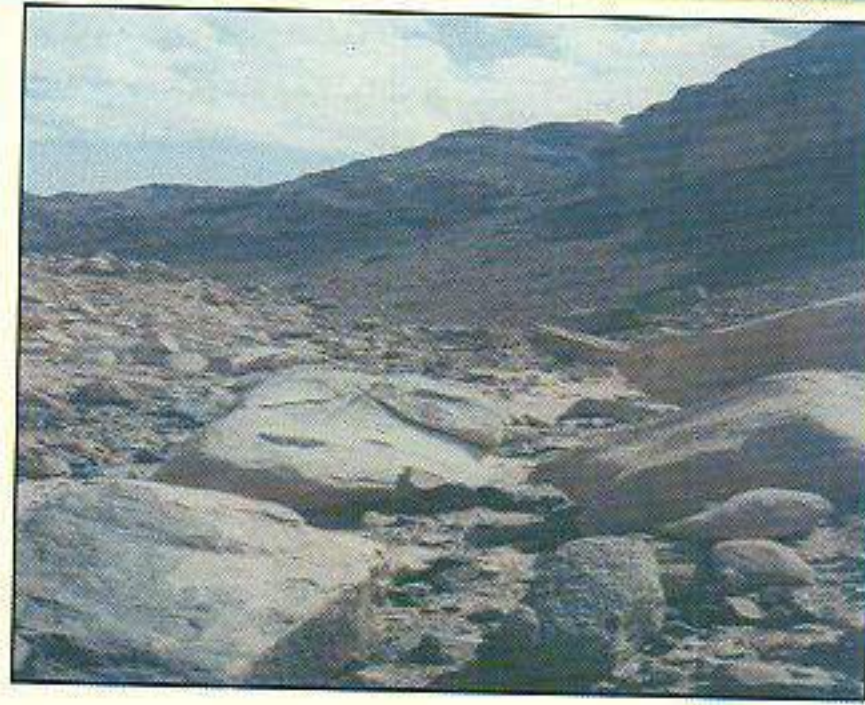
صورة «٧»  
أثر التجوية فى  
تفكك الصخور  
بالجانب  
الشرقى لوادى  
الشلال «ناظرا  
صوب الشمال  
الغربى»

تتابع عمليات التسخين والتبريد للصخور التى تحتوى معادن تتفاوت من حيث درجة تأثرها بالحرارة مما يولد ضغوط داخل جسم الصخر حتى ينتهى به الأمر إلى التفكك صورة رقم «٧».

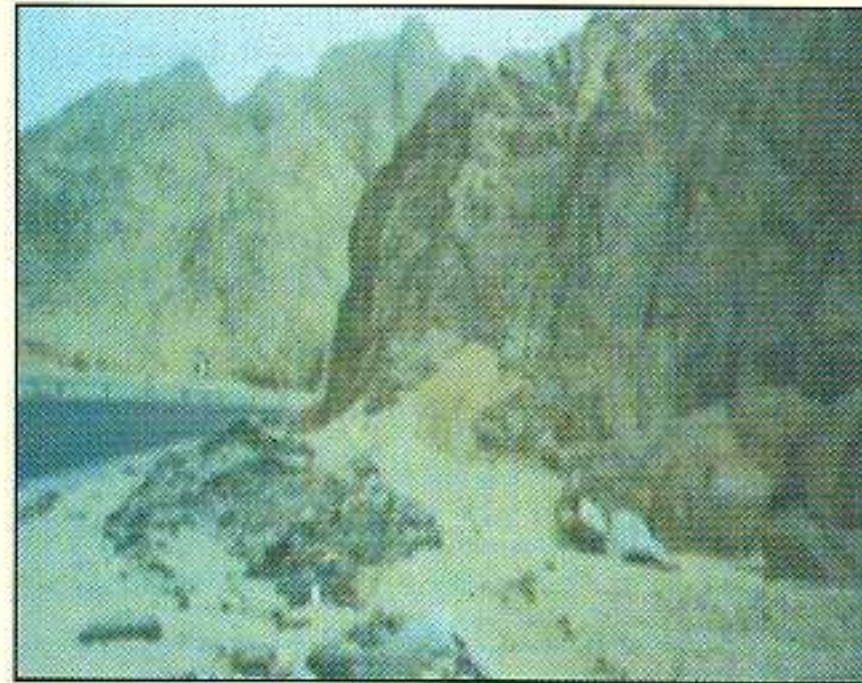
صورة (أ)  
مرور الطريق  
الساحلى الغربى  
بالقرب من  
جوانب وادى  
الخشبي القديم  
الانحدار نظارا  
صوب الجنوب  
الغربى

مباشرة أسفل تلك المنحدرات كما هو الحال في الطريق الساحلي في الجزء الممتد ما بين أبورديس والطور، وأيضاً الجزء الجنوبي من الطريق والذي يتبع المجرى الرئيسي لوادي الخشبي، حيث الانحدار الشديد لجوانب الوادي كما يتضح من الصورة «أ» والتي توضح مرور الطريق بوادي الخشبي إلى الشمال من شرم الشيخ بحوالي ٢ كم أسفل منحدر شديد الخطورة. بالإضافة إلى اقتراب المنحدر من الطريق حيث يقع الطريق أسفل المنحدر مباشرة، وأيضاً الطرق الواقعة في بطون الأودية مثل طريق فيران - كاترين، وأيضاً طريق مناجم أم بجممة - أبورديس والذي يتبع
